COMPRENSORIO VALLE DELL'ADIGE
UFFICIO TECNICO

REVISIONE GENERALE DEL P.C.S.R.S. (Piano comprensoriale di smaltimento dei rifiuti speciali)

DISCARICHE RIFIUTI INERTI

SCHEDA N. 17

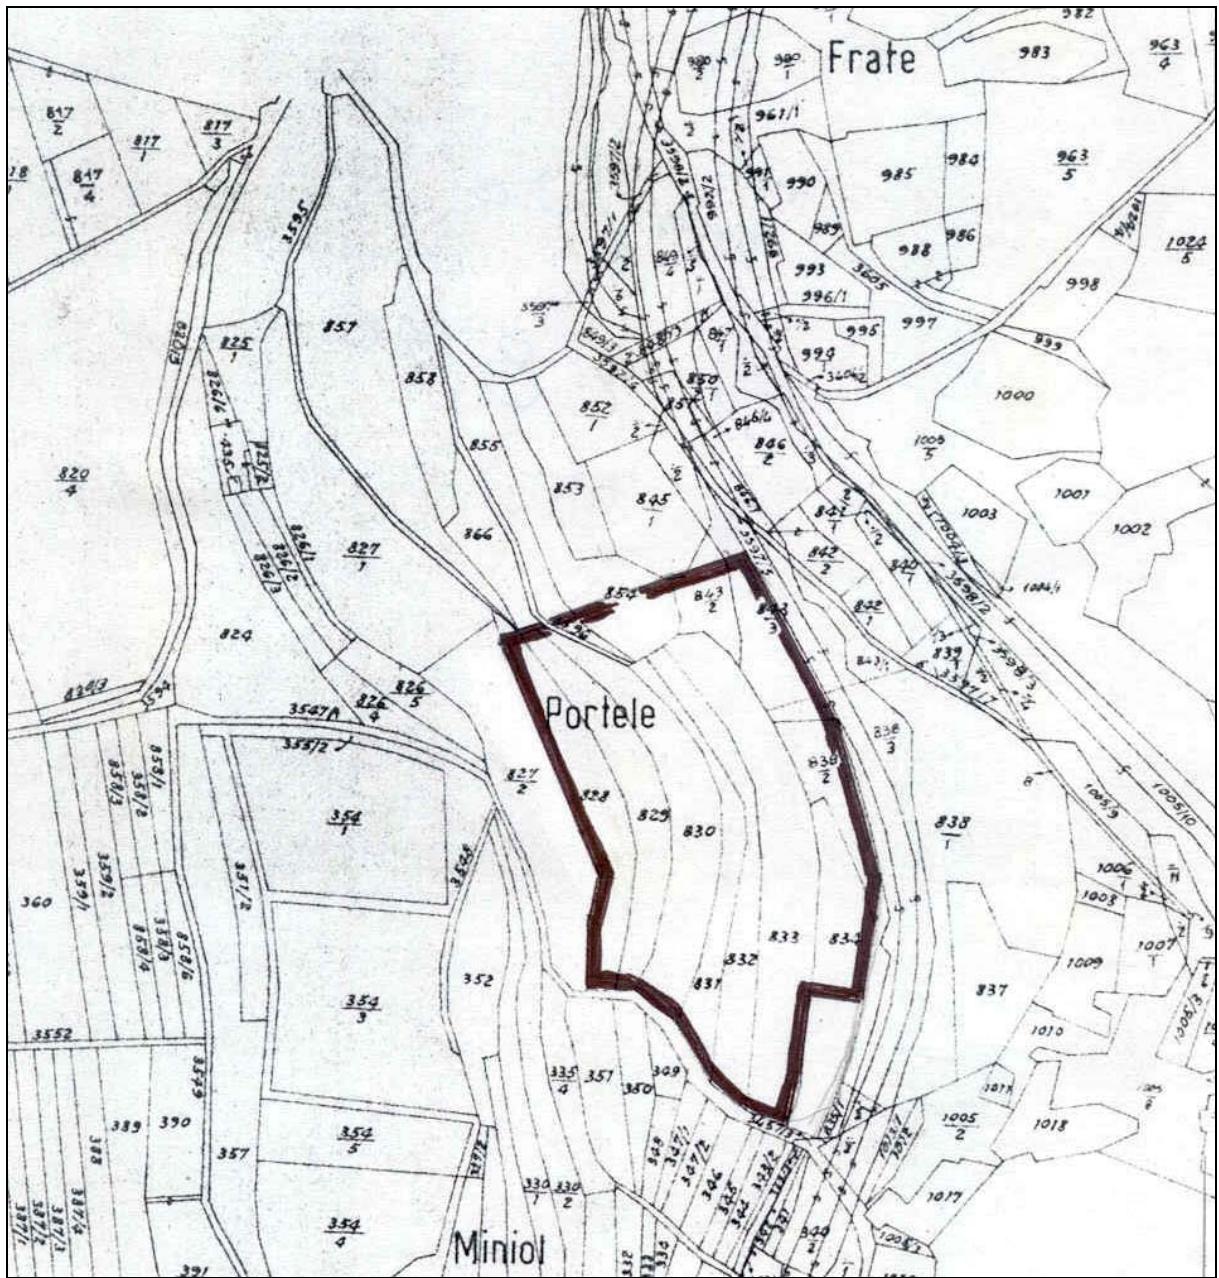
RIFERIMENTO CATASTALE

ELENCO PARTICELLE FONDIARIE INTERESSATE: 328, 829, 830, 831, 832, 833, 834, 838/2, 843/2, 843/3, 854.

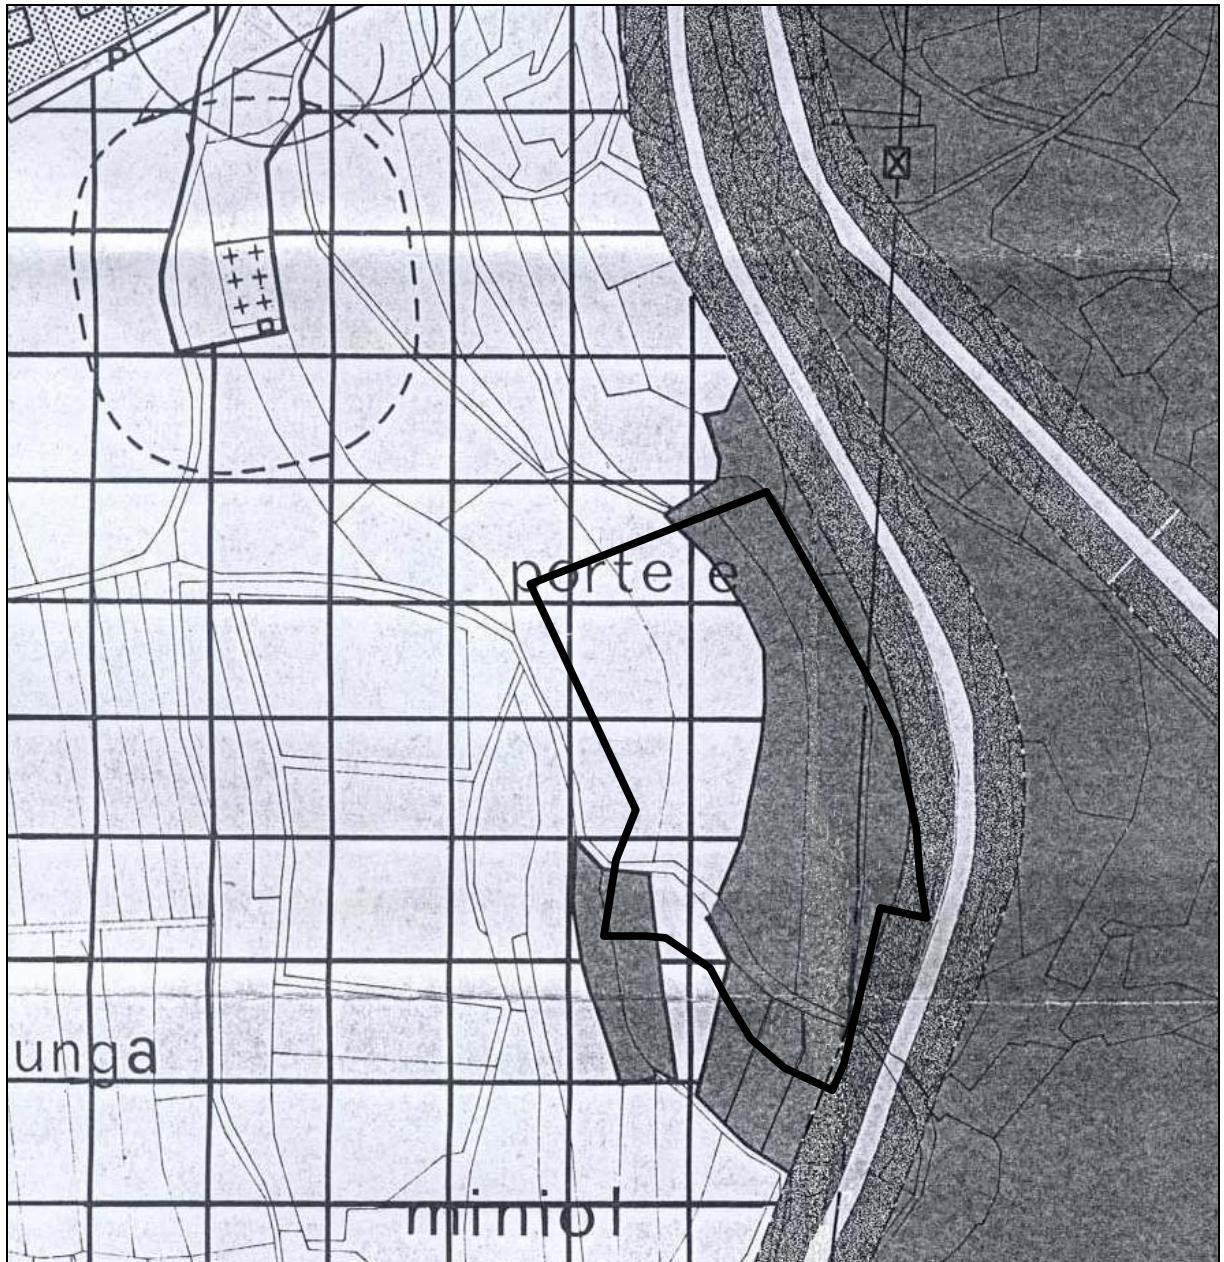
ESTRATTO PIANO REGOLATORE GENERALE

DESTINAZIONE URBANISTICA (NON VINCOLANTE) DOPO L'ESAURIMENTO
DELL'ATTIVITA': **FASCIA DI RISPETTO STRADALE, AREA A BOSCO, AREA
AGRICOLA PRIMARIA**

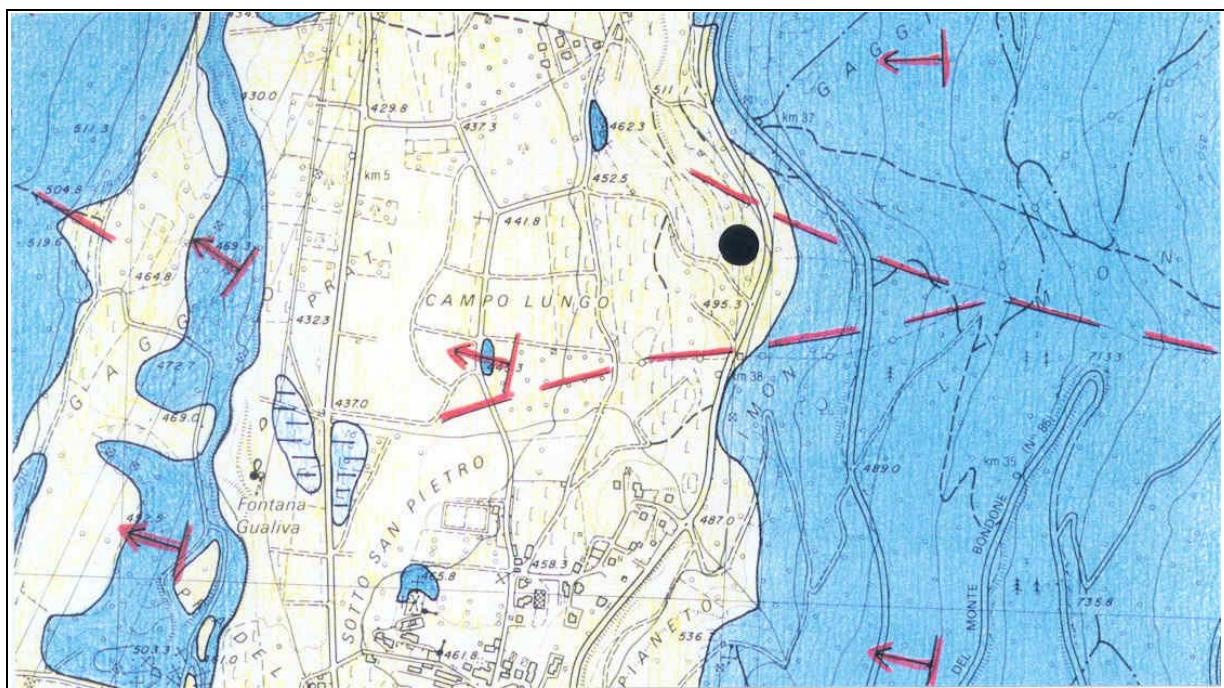
CARTA GEOLOGICA

Le rocce che costituiscono il substrato litoide del sito in esame sono di natura sedimentaria e appartengono all'unica formazione giurassica dei Calcari Grigi di Noriglio.

Gli affioramenti rocciosi sono presenti prevalentemente nel tratto di versante che sovrasta la strada provinciale mentre nell'area oggetto dell'intervento prevalgono le formazioni superficiali in materiali sciolti, costituite da depositi di natura colluviale nello strato più superficiale, di natura morenica e fluvioglaciale più in profondità, direttamente in contatto con la roccia in posto.

Dal punto di vista tettonico-strutturale l'orientazione degli elementi principali si colloca per orientazione nell'ambito delle strutture giudicariensi. Il sito infatti si trova sul fianco della sinclinale Lago di Toblino-Zambana orientata NNE-SSW, dislocata più a monte da una serie di faglie inverse parallele all'asse della piega.

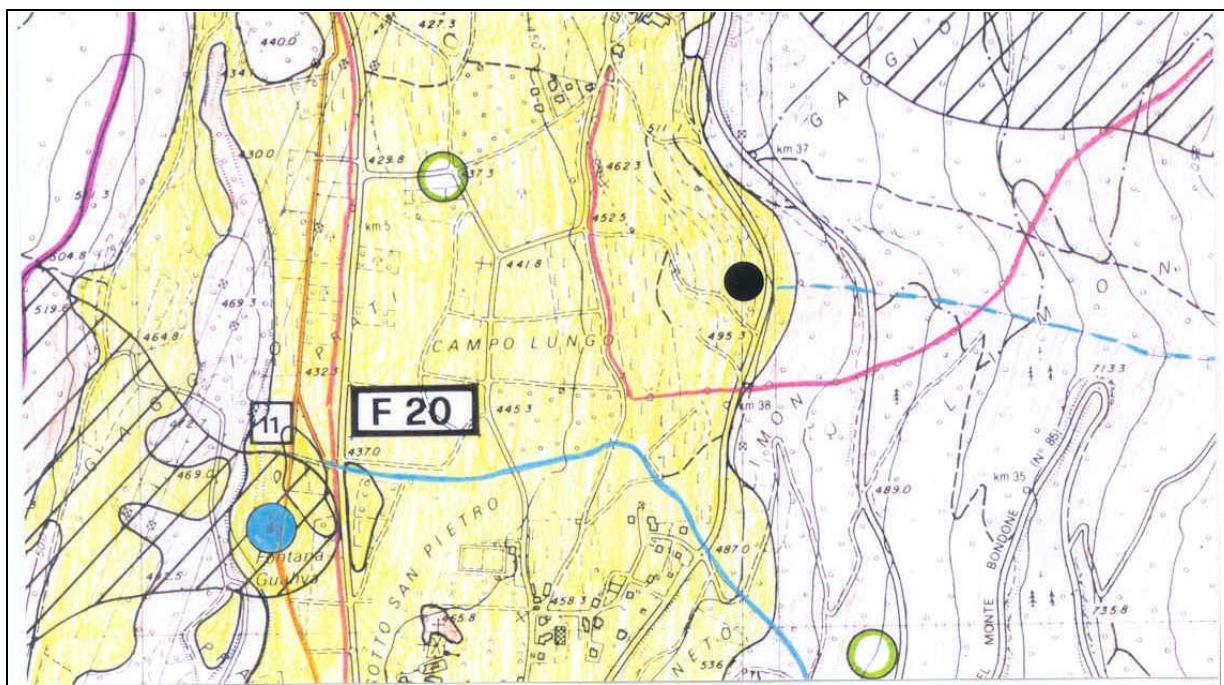
CARTA IDROGEOLOGICA

Ad eccezione della linea di deflusso appena accennata ad E della strada provinciale e che svanisce giunta in prossimità dell'ampia rientranza in cui è prevista la discarica in esame, lungo il versante naturale non si è riscontrato ruscellamento significativo di acque concentrate. Queste vengono facilmente assorbite ed in seguito drenate dalle coperture moreniche e detritiche che ricoprono il versante, e quindi convogliate in direzione del materasso alluvionale di fondo valle.

Non è stata cartografata la presenza di opere di captazione o di emergenze d'acqua.

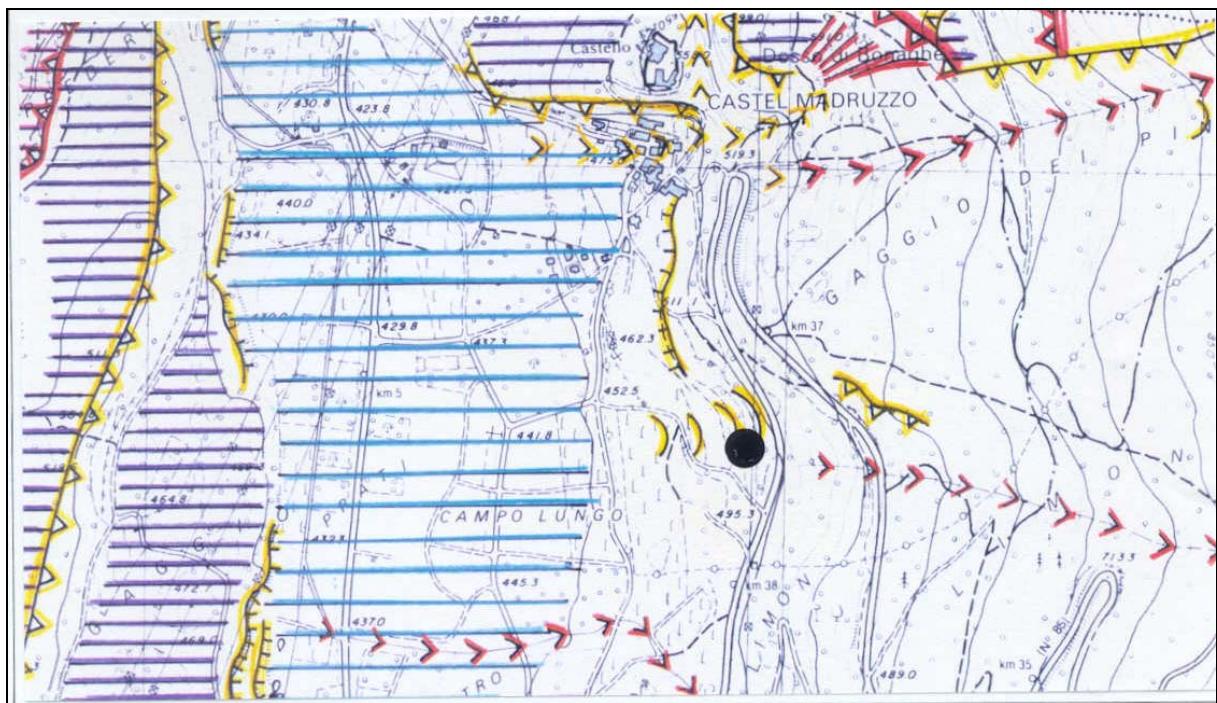
CARTA GEOMORFOLOGICA

Morfologicamente l'area in esame corrisponde al lato occidentale della valle relitta orientata parallelamente alla Valle del Sarca su cui molto intensa è stata l'azione esaratrice e modellatrice dei ghiacciai pleistocenici. Le tracce di questa fase risultano particolarmente evidenti e marcate nei depositi morenici terrazzati presenti a nord presso Castel Madruzzo e a sud nei dintorni di Lasino.

L'area indagata non presenta indizi di instabilità di vasta portata o di evoluzioni morfologiche in atto.

L'elemento morfologico che unico manifesta segni di attività è la valletta ad andamento E-W che solca il soprastante versante perdendo definizione morfologica immediatamente a monte della strada provinciale, al di sotto della quale si estende l'area in esame.

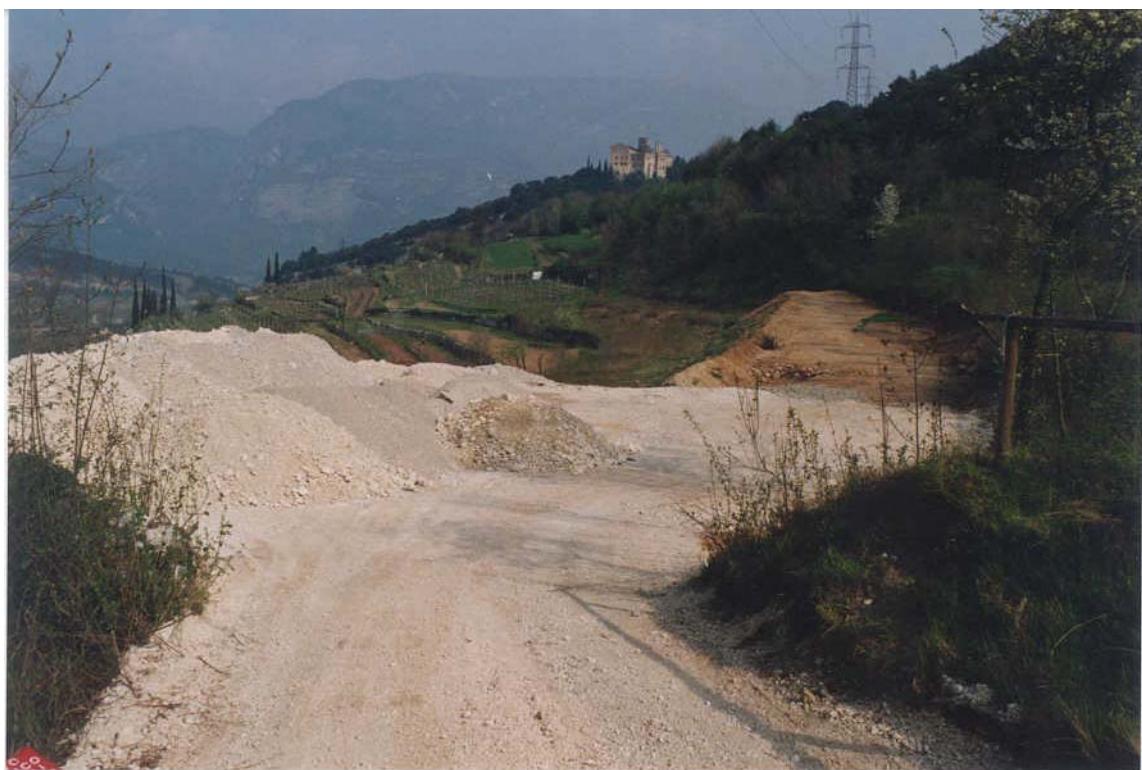
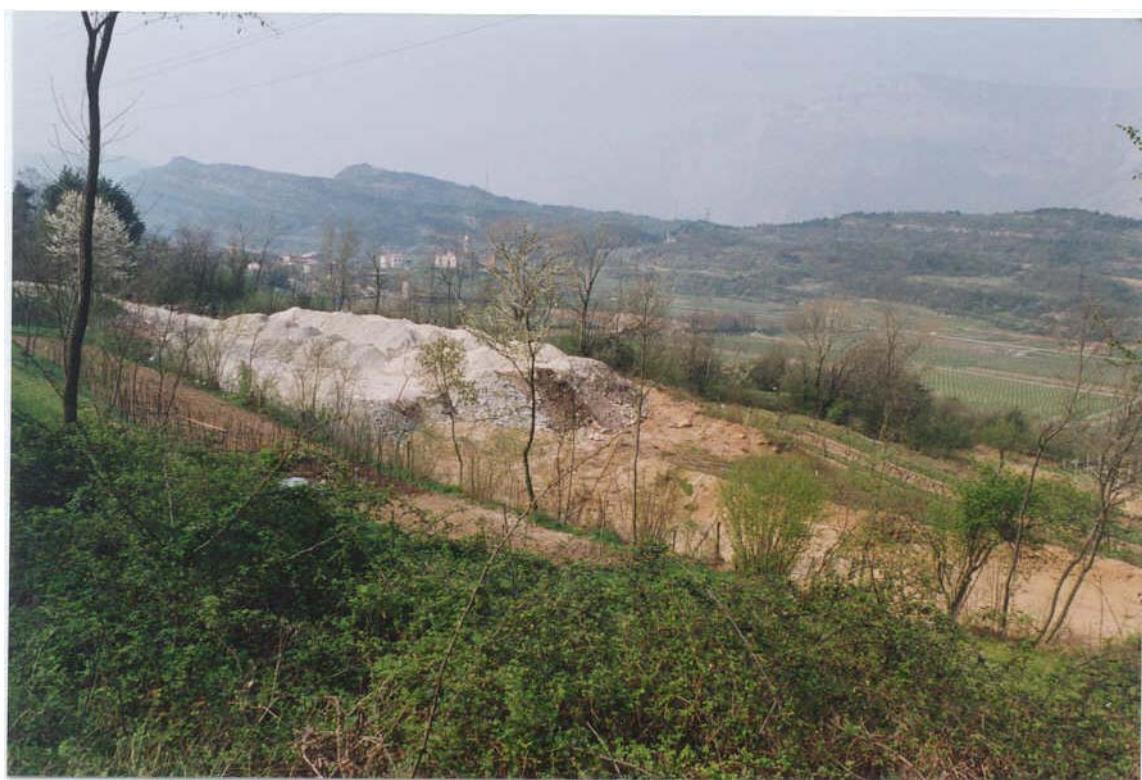
DOCUMENTAZIONE FOTOGRAFICA

L'area in esame è ubicata sul versante occidentale del Monte La Rosta, in località "Portele", immediatamente a nord del centro abitato di Lasino. Il versante in questo punto è costituito da una serie di terrazzamenti agricoli in parte coltivati a vigneto ed in parte in stato di degrado ed abbandono.

L'area in esame si sviluppa su ampia e marcata rientranza del versante in prossimità del Km 38 della strada provinciale del Monte Bondone n.86, poco a sud di Castel Madruzzo.

Nella parte superiore del sito prossima alla strada provinciale è stato creato un piazzale attualmente ingombro di materiale scaricato recentemente.
